堡镇化工路球场景观提升 工程可行性研究报告兼项目建议书

建设单位：上海市崇明区堡镇人民政府

编制单位：上海祥阳水利勘测设计有限公司

2021年3月

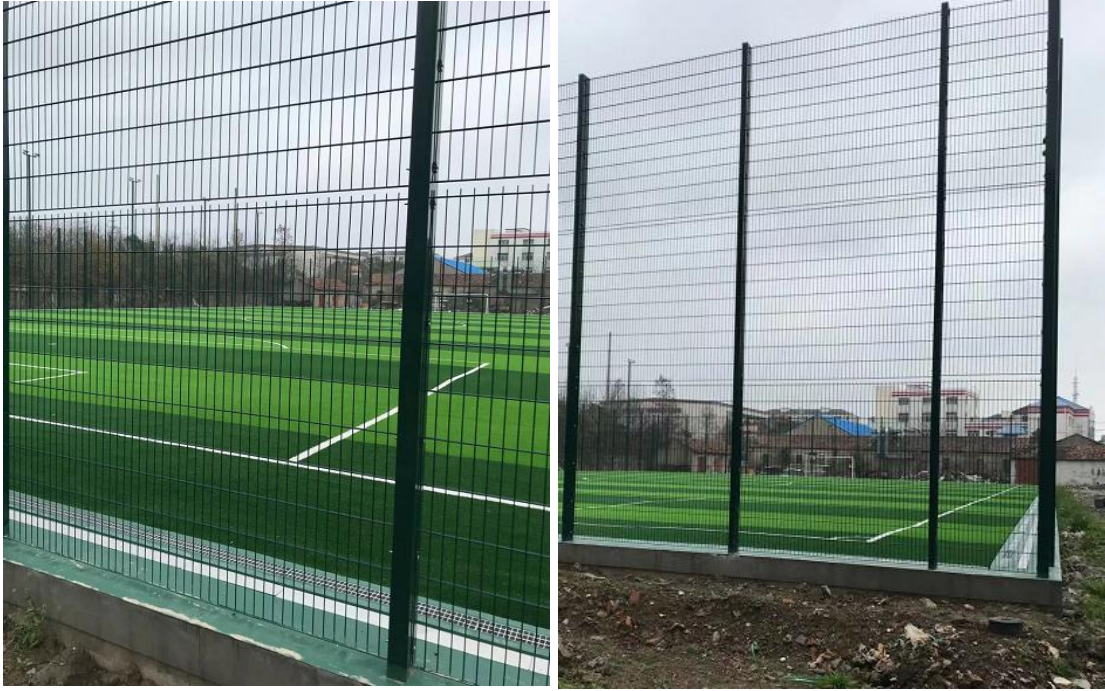
已改造好的球场现状图

球场总面积 6350 平方米（仓储用地），其中足球场地面积 2700 平方米（已改造好），本项目为球场四周环境提升，面积为 3650 平方米。目前球场四周建筑垃圾成堆，道路破损，雨天积水严重，旱天尘土飞扬，环境状况极差（详见以下现状图）。

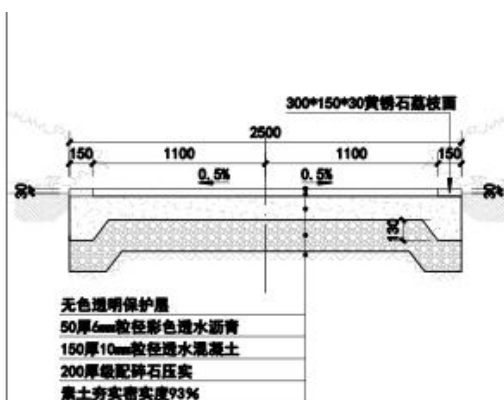
② 步道标准段剖面图 比例: 1:30
Section Scale: 1:30

无色透明保护层
50厚6mm粒径彩色透水沥青
150厚10mm粒径透水混凝土
200厚级配碎石压实
素土夯实密实度93%

健身步道建设既要满足游人休闲漫步的需求，又要满足后期维护等需要。本项目健身步道宽度为 2.5 米，面积 625 平方米，侧边安装排水系统，健身步道的铺装与设计主题风格和使用功能相协调，选用透水性能良好的绿色环保材料。本项目路面采用彩色沥青（从下至上结构为：素土平整压实+200 厚碎石垫层+150 厚 C25 透水混凝土+ 50 厚彩色透水沥青+无色透明保护层）。

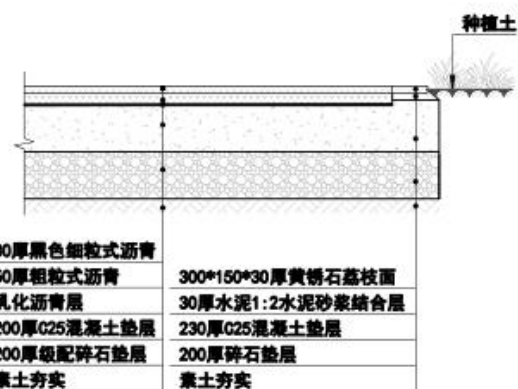
③ 沥青铺装做法详图 比例: 1:20
Section Scale: 1:20

30厚黑色细粒式沥青
50厚粗粒式沥青
乳化沥青层
200厚G25混凝土垫层
200厚级配碎石垫层
素土夯实

300*150*30厚黄锈石荔枝面
30厚水泥:2水泥砂浆结合层
230厚G25混凝土垫层
200厚碎石垫层
素土夯实

在厕所前等铺装黑色沥青路面 270 平方米（从下至上结构为：素土平整压实+200 厚碎石垫层+200 厚 C25 混凝土+乳化沥青层+50 厚粗沥青+ 30 厚细沥青）。
